GYŐRI TÁNC- ÉS KÉPZŐMŰVÉSZETI ÁLTALÁNOS ISKOLA, SZAKGIMNÁZIUM ÉS KOLLÉGIUM

Az épületegyüttes állapotfelmérése
és korszerűsítési javaslatok

Kutatási jelentés

Győri Tánc- és Képzőművészeti Általános Iskola, Szakgimnázium és Kollégium „A” korszerűsítési terv

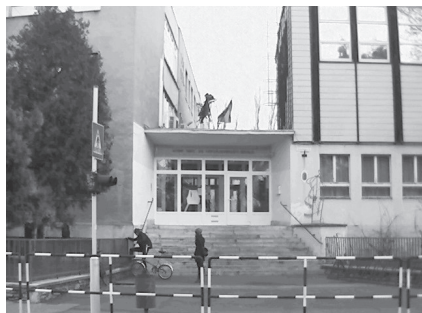
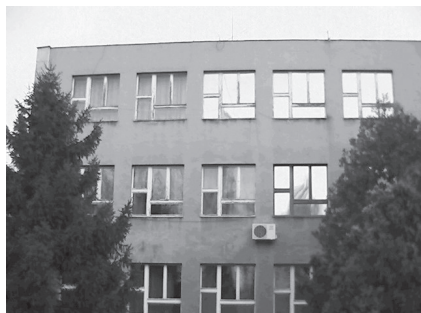
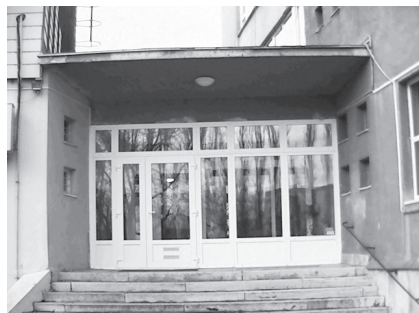
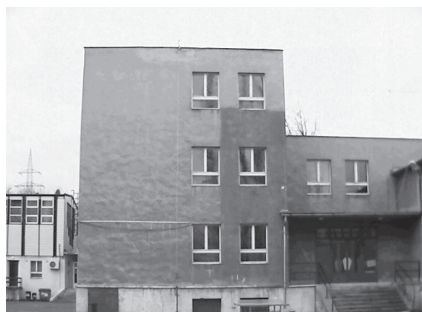
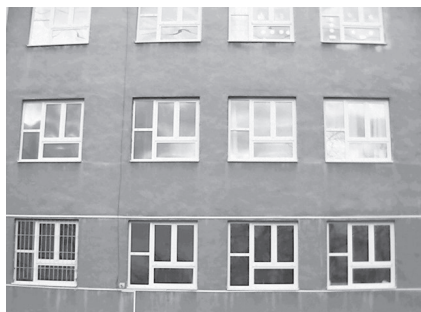
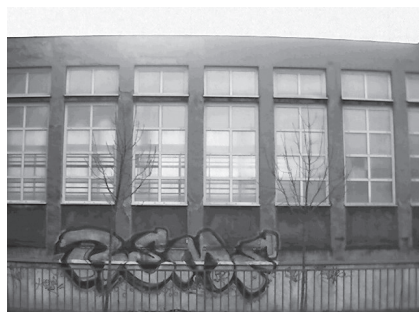
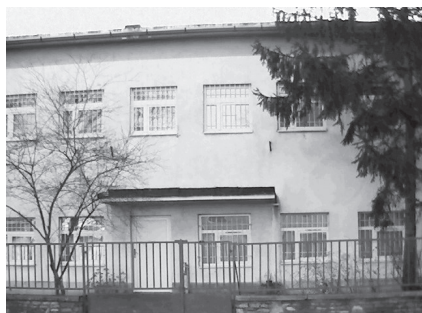
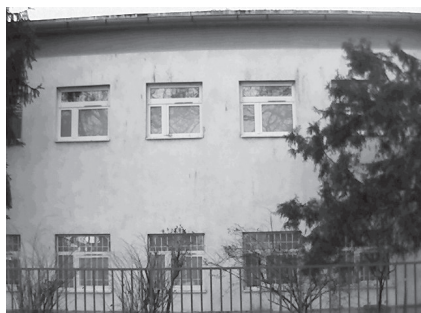
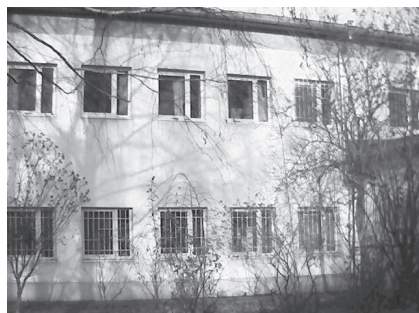
A termográf felvételek 2014. december 22-én reggel készültek egy Testo 880-3 típusú hőkamerával.

A képek egységes beállításai: hőmérsékleti skála -1 és 9 °C között, környezeti és reflektált hőmérséklet 1 °C, páratartalom 65%, emissziós tényező 0,93.
